## Bonifica ex Officine Grazia Aggiornamento 2018

AUTOADESIVI MAGRI SRL

Stato attuale bonifica ex Officine Grazia 2018

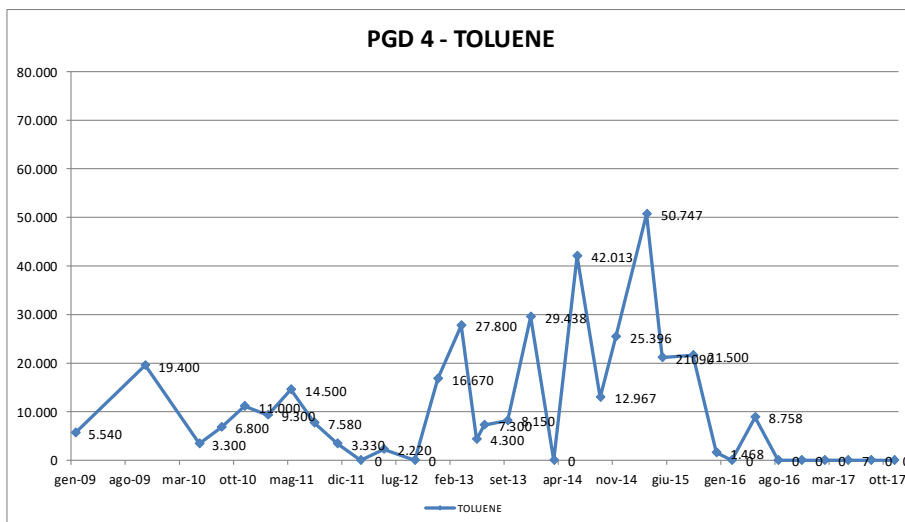
Questo trend è ormai consolidato da tempo, come è possibile rilevare dai grafici relativi alle concentrazioni presenti nei pozzi di emungimento PGD3 e PGD4 (presi come riferimento in quanto quelli più vicini all'area sorgente e che in passato hanno dato i risultati con le maggiori concentrazioni di contaminanti):

Nel PGD3 a partire dal maggio 2016 non viene rilevato toluene, tranne in due occasioni nel novembre 2016 e nel maggio 2017. Nel PGD4 non viene rilevato toluene dall'agosto 2016.

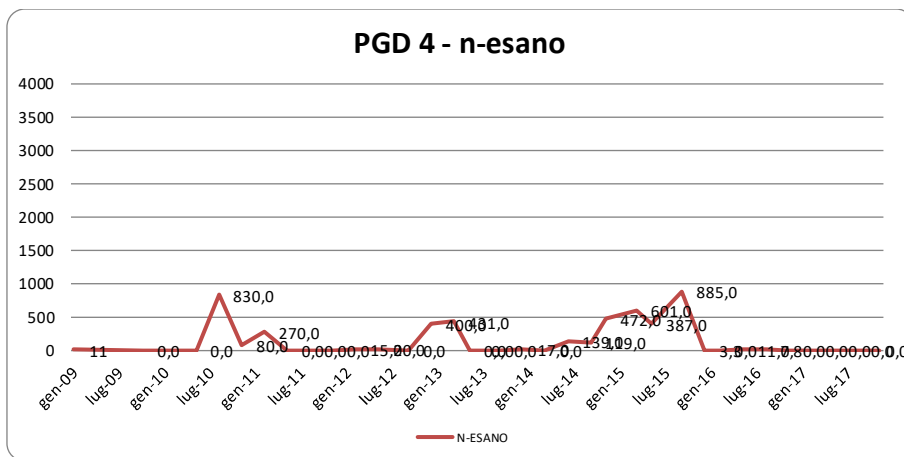
Anche l'n-esano risulta presente con concentrazioni estremamente basse a partire dal 2016.
